# Volvo V60 PHEV akkumulátor

avagy a kirobbanó siker!

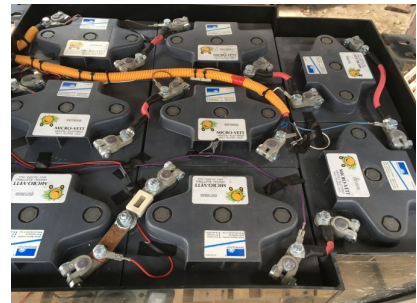
A fenti sajnálatos bevezetőm után térjünk vissza eredeti témánkra, a *Volvo V60 PHEV* akkumulátorára. Sokan valamiért úgy hiszik, hogy az autók akkumulátora csak egy fémdoboz, amiben katonás rendben sorakoznak a masszív akkumulátorok, amiket csak úgy kivesz az ember, majd vissza is rak; és ezeken az akkumulátorokon csak egy vastag drót megy végig, ami kivezeti a villanyt akkun kívülre, valahogy így:

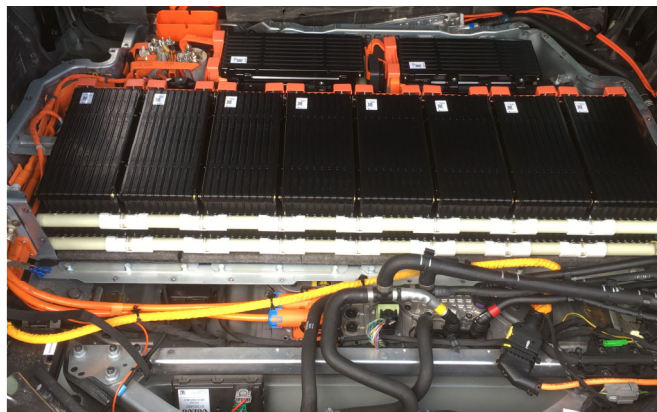
Nos, ez valóban így volt 1987-ben, de azóta eltelt 30 év. A *Volvo V60 PHEV* akkujával történt első találkozásom egy problémás autó hátuljában volt, minimális számú burkolóelem eltávolítása után, és kb. az alábbi látvány fogadott:

Ahhoz nem kell nagy szakértelem, hogy felfedezzük a 8+2 db akkumulátor modult. De vajon ki veszi észre a fenti dobozban lévő 10+1 vezérlőpanelt? És ha azt is elmondom, hogy ebben a dobozban van még legalább 212 db, minimum 6, maximum 144 lábú IC is, az vajon mennyire hihető? Ugye nem az? Én, aki már szétszedtem ezt-azt az elmúlt 25 év alatt, simán mertem volna fogadni egy karton energiaitalban, hogy nincs benne fele ennyi sem. De majd meglátjátok, hogy bizony van; rekordokat döntöget ez az akku a bonyolultságát illetően...

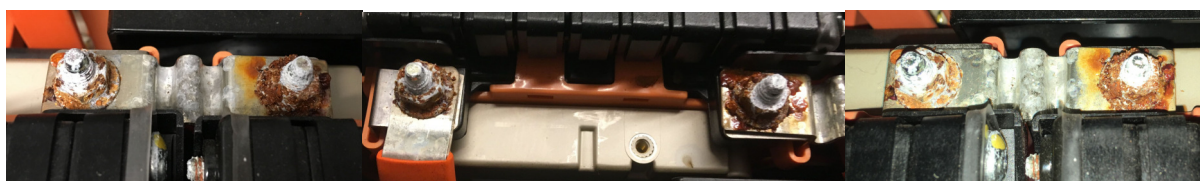
Az akkumulátor szétszedése azért kritikus feladat, mert nagyon könnyű elrontani, és nem szívesen fizetnék ki zsebből 1-3, vagy akár hatmillió forintos kártérítést, ha valakinek az én hibámból kéne új akkumulátort vennie. Így vannak ezzel a komolyabb autószerelők is, ezért eljött az az idő, hogy karambolos, GTK-s autókat vegyenek meg szétszedésre, tanulmányozás céljából. A legismertebb *Volvo V60 PHEV* szervíz, a <http://v60service.hu/> is ezt tette, így ezúton köszönöm meg *Mátrai Zoltán*-nak, hogy elkövetkezendő hetekre-hónapokra ellátott jó sok kutatni valóval, amikor egy autóra való *Volvo* autóelektronikát beborított a műhelyembe. Ilyen akkuból pl. rögtön kettőt! Az első egy karambolos autó karcolás-mentes dobozú akkuja volt, ami azonban állt 1-2 évet is egy parkolóban, így már cellahibát dobott; a második pedig egy vízkárt szenvedett akku volt, amit ugyan már javítottak egyszer, de újra tönkrement. Ez utóbbival kezdtem a szétszedést, mert az volt a rosszabb állapotban. Az elmondások alapján a tulajdonos bár észlelte a hűtővíz elfolyását, de másfél hónapig csak utántöltögette a hiányt, és csak utána vitte szervízbe. Ott az eredeti szivárgási hibát javították, és amennyire lehetett, ki is szárították az akkut, de ahogy én is „félek” hozzányúlni egy még működő dologhoz, ők sem bolygatták meg alaposabban az akkut – utólag azt mondom, helyesen is tették! Sajnos az már csak utólag derült ki, hogy ennek ellenére víz maradt az akku házában, és az eltelt hónapok alatt nem csak a csavarokat ette meg a vízpára, hanem az elektronika is átázott majd letiltott:

Ezek a csavarok az akku tetején voltak, míg az akku alján van egy lefolyó is, így elvileg az akku nem tud vízzel feltelni, max. fél centi magasan, a modulok aljáig. Azonban a vízpára egy gonosz dolog, eljut a legapróbb résekbe is. A rozsdás csavarok szerencsére még engedtek, így viszonylag könnyen sikerült áramtalanítanom az akkut, de utána jött az igazi feketeleves: ki kellett szedni a modulokat, aminek bizony trükkje van... Az elsőt kb. 20 perc folyamatos anyázással lehetett kiszedni. Anyázás nélkül szerintem nem is lehetséges a dolog: eltávolítva az akku rögzítéseit, ki lehet billenteni 2 centit, aztán egy kábelrögzítő fogja, amit egy éles és sorjás szélekkel rendelkező szűk lyukon át kell kihúzni a leghosszabb csőrös fogómmal, kb. 3 cm hely és két merev vízűtés cső között. Utána újabb 2 centit enged, és megismétli a BMS csatlakozójával: a csatlakozó reteszének füle befelé áll, egy műanyag perem takarja, így bár az asztalon 1 másodperc alatt abszolválom a csatlakozó széthúzását, itt fele idő arra ment el, hogy egy halk kattánás után végre elengedje magát. A többi hetet kiszedni igazi álommeló, a kezéd is odafér, a lámpafény is bevilágít, és minden pont kézre esik. Nem túlzok, 20 perc alatt kint volt mind a hét, hűtővíz letörölgetéssel, elpakolással együtt. Sajnos az ekkor készített fotó bemozdult és elmosódott, de azért észre lehet venni alul a függőleges, kékes csíkokat, amik a hűtővíz maradékának csíkjai, ahogy az akkuk alja és a fenéklap közötti kapilláris résekben megültek. Az összes modul alja vastagon vizes maradt, és ennek kívülről semmi, de semmi látható nyoma nem volt. Az akkupakk alján lehet látni egy  $\supset$  alakú mélyedést, ami felül, a bal felé eső harmadon fölfele elágazik, a vízleeresztő nyílás felé vezetve a vizet.

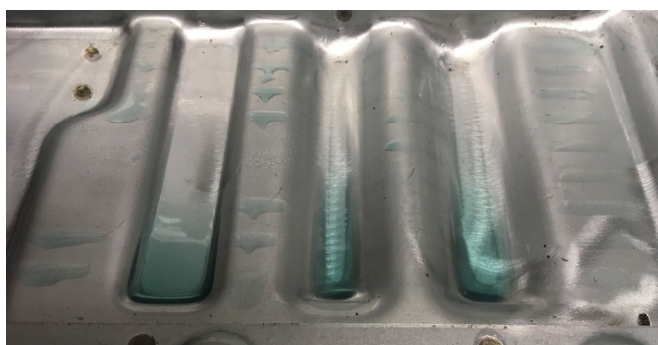
Jött a 9. akkumodul, a jobb oldali. Az a kisebbik gond, hogy egy kosárra való alkatrészt le kellett bontani előbb, de legalább hozzá lehetett férni rendesen. De merre esik az akku BMS kábele és kábelrögzítője? Felfelé, a doboz oldala felé, ahol újabb 2 cm állt a rendelkezésemre. Az egyetlen könnyítés az volt, hogy nem volt éles, sorjás rész. Miután az akkut kiemeltem, az is kiderült, hogy a kiszáritott akkuból honnan jött elő a víz: az akku alatt van három lefolyásmentes borda, ami valószínűleg színültig maradt hűtővízzel, és onnan szivárgott szerteszét a gyorsítások-fékezések során kilottyanva. (Később az is kiderült, hogy az akku ponthegeesztett merevítő bordái alatt is deciliterben mérhető mennyiségű víz ül meg; miután az egész akkut szétszedtem és az akku házát az oldalára állítottam, még egy hét múlva is szivárgott elő belőle egy kisebb tócsányi kék folyadék)

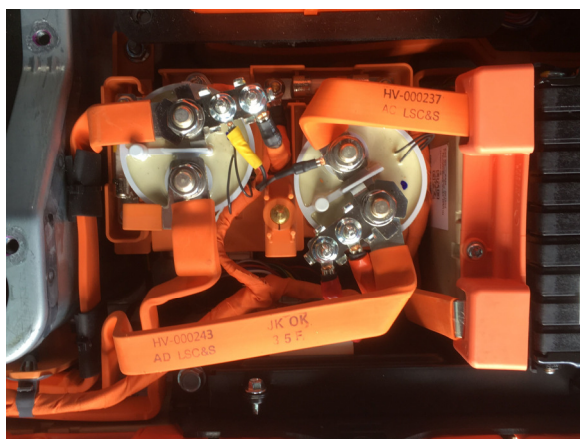
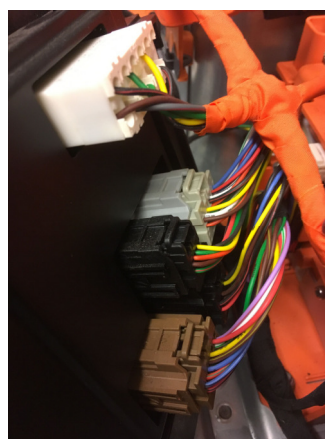
Szóval az akku meghibásodásának oka már meglett, és már csak az utolsó akkucella maradt hátra. Ha az első cella 20 perc anyázással jött, ki, akkor ennek az egy óra is kevés; erre nincsenek szavak, ezt csinálni kell, hogy valaki megértse, hogy ez mekkora szívás! A modult egyik oldalról a BMS vezérlőpanelje fogja le, a másik oldalról a kontaktor-blokk. És a modult rögzítő két csavar ezek alatt van! Mutatok pár fotót, milyen könnyű és veszélytelen dolog 200 Amperes réz sínek között benyúlkálni toldóidomos csőkulcsokkal, meg úgy megemelni őket, hogy ne törjön műanyag, miközben kb. 50 ér rövidre méretezett, vastag, merev vezeték fogja!

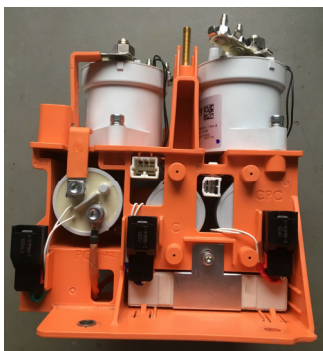
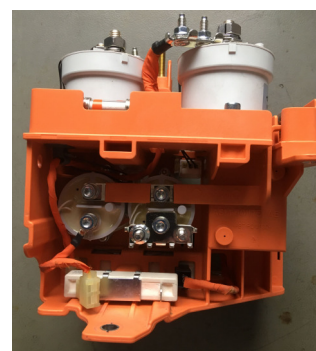
Nem fotóztam le az egészet, csak kb. a felét-harmadát, mert különben nem látszana a rengeteg apró kis alkatrész. Ilyenkor először sokkot kapok, megbánom, hogy ezzel kezdtem el foglalkozni, aztán persze győz a kíváncsiság, és elkezdem kianalizálni. És itt köszönöm meg megint *Mátrai Zoli* jófejségét, aki érdeklődésemre, hogy hogyan tovább, csak egy laza „*Szedd szét nyugodtan!*”-nal reagált. Több se kellett nekem, képes voltam szétbontani az összes kábel többretegű burkolatát (úgyis úsztak a vízben, mert alul futottak), és kijegyzeteltem az utolsó érig, melyik honnan és hova megy. Most már nagyon okos vagyok, de nem írom le, mert túl sok munka van benne; és a látszólagos bonyolultsága is hirtelen teljesen áttekinthetővé vált. A szürke csatlakozó pl. csak a kontaktor-blokkal foglalkozik, ahogy a BECM panel felső, nagy áramú áramkörei is. Olyan nyalánkságok vannak benne, hogy pl. mind az öt kontaktor áramát leméri; magasabb árammal behúzza őket, majd kisebb tartóáramra vált, hogy ne melegedjenek

A bal oldali fotón látszik a két fő kontaktor, ezek kapcsolják az inverterre a nagyfeszts, és itt látszik egy kisebb harmadik, a *PreCharge* kontaktor, ami induláskor lassan feltölti a rendszert nagyfeszültséggel a jobb alsó, fehér kerámia ellenálláson át. Ha bármi eltérés van, pl. túl gyorsan vagy túl lassan töltődik fel, azonnal letiltja a rendszert. A jobb szélső képen újabb két kisebb kontaktor van, egy kisebb fehér kerámia ellenállással, ez a fedélzeti töltő + DC/DC párossal csinálja ugyanezt. A középső képen oldalt pedig láthatjuk a páros külön biztosítékát, ahogy a *Volvo V60 PHEV* legproblémásabb alkatrészének, a klímakompresszornak is saját biztosítéka van. És minden áramkört külön-külön lemér a *BECM* panel bal alsó sarokban lévő nagyfeszültségű csatlakozóján keresztül. Valami érdekes perverzióként azonban nem találtam ott A/D chipet, hanem integrátoros / feszültség-referenciás analóg áramkörrel, időzítés alapon mér, szóval az még lesz vagy két nap, mire a hatrétegű panelt visszafejtem, pontosan hogyan is dolgozik. Mindenesetre még egy *PCA21125* típusú naptár chipet is találtam a panelen, így az akkumulátor saját processzora még azt is tudja, melyik évnek melyik napját írjuk éppen!

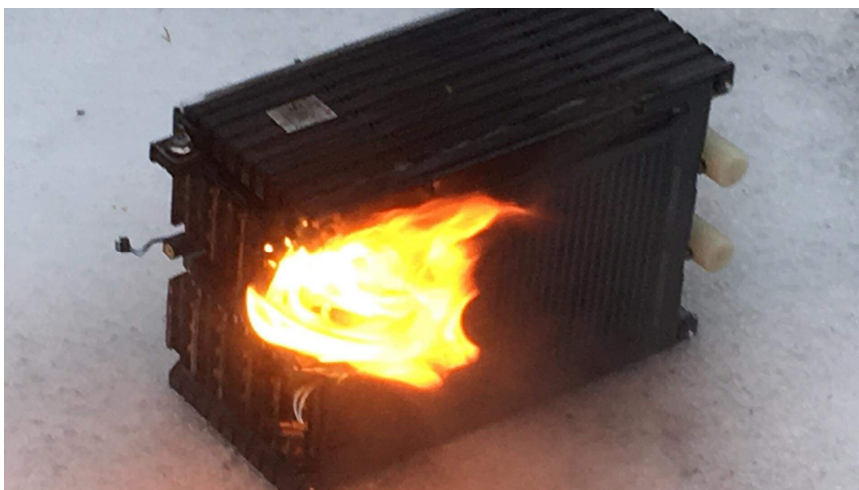
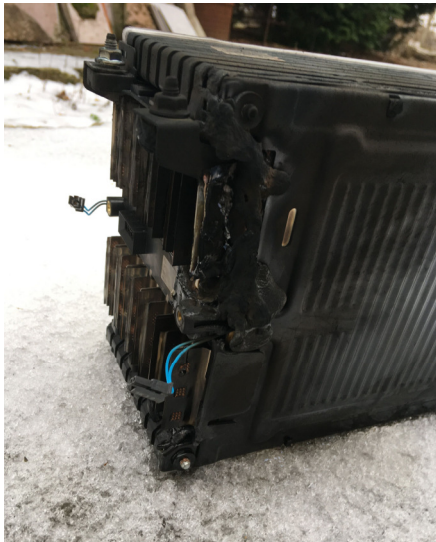
Szóval ilyenkor az a szabály, hogy felkapod az akkut, és kirohansz vele az udvarra! Azért javítom az akkukat a kisteherautómban görnyedve, mert ha gáz van, padlógáz és ki az utcára! Max. kiég az autóm raktere, de a házam megússza. Szóval felkaptam a lángoló, szikrát köpő modult (természetesen úgy, hogy a másik irányba köpje a lángot), és kifutottam, leraktam a hóba; utána meg futás a tűzoltó készülékért, és utána szuszogva, ijedten, jéghideg téli levegőt letüdözve lőttem egy fotót, ami nem lett életem legélesebb és legszebb fotója, pedig kevésen múlt:

Látható, hogy a pozitív kivezetés érintésére robbant, és mivel én láttam a teljes folyamatot, a jobb oldali képen látható műanyag védőfül alatt lett zárlatos az akkucella kivezetése. Ahogy a zárlattól a cella felhevült, ki is gyulladt, és a kiolvadt résen át kifújta a lángot, kb. 1 percen át. Utána az akku magától elaludt, és a szomszédos cella ugyan még tönkrement, de a cellák közötti fém lapok (amelyek a vízűtést csinálják), hatásosan megakadályozták az egész modul felgyulladását. Gyakorlatilag egy cella kiégett, egy lesült, a többi hibátlan maradt. Persze ezt a modult (vagy ezeket a cellákat) már sohasem építem be sehova, de kísérletezni, méréseket és teszteket csinálni tökéletes lesz. És ha már szóba került a vízűtés, arról is mutatok egy közeli képet, hogyan néz ki a 10x2 db cella közé beszorított 9 db hűtőlemez csatlakozása az alsó és felső gyűjtőcsőre:
